Acta de Supervisión

Expediente N° 0040-2025-DSIS-UFED

1. Datos Generales							
Nombre o denominación social del Administrado		Universidad Ricardo Palma			RUC	20147883952	
Unidad Fiscalizable		Universidad Ricardo Palma – Sede Santiago de Surco					
Departamento Lima		Provincia Lima			Distrito Santiago de Surco		
Dirección Referencia y/o		Av. Benavides Nro. 5440					
Actividad o función desarrollada		Educación Superior			Etapa		En operación
Tipo de supervisión	<input checked="" type="checkbox"/>	Regular	Orientativa	<input checked="" type="checkbox"/>	Sí	Estado	Con actividad
		Especial			No		
Inicio				Cierre			
Fecha		22/05/2025			26/05/2025		
Hora		09:30 horas			15:30 horas		
Equipos GPS ¹	Código	----	Marca	---	Sistema	---

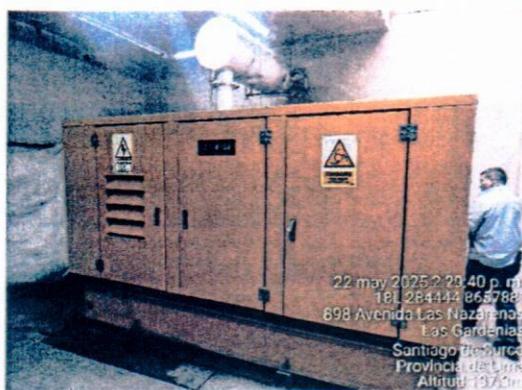
Por otro lado, se pudo observar que el administrado mantiene aislado los equipos generadores de ruido como son el Grupo electrógeno, subestación eléctrica, en cuartos diferenciados los cuales están aislados con paredes y techos de material noble y ubicados en las coordenadas UTM (WGS 84) Zona 18L 284444 E y 8657881 N, por debajo del nivel suelo, es preciso resaltar que el grupo electrógeno no se encontraba en funcionamiento durante la acción de supervisión, dado que solo se activa cuando el fluido eléctrico de la URP es interrumpido, por otro lado la subestación eléctrica si estaba en funcionamiento, sin embargo, el equipo supervisor no percibió los niveles de presión sonora fuera de las áreas destinadas para cada equipo.

Fotografía N°2. Cuarto del Grupo Electrónico Fuente: Fotografía con código N° TimePhoto 20250522 142940

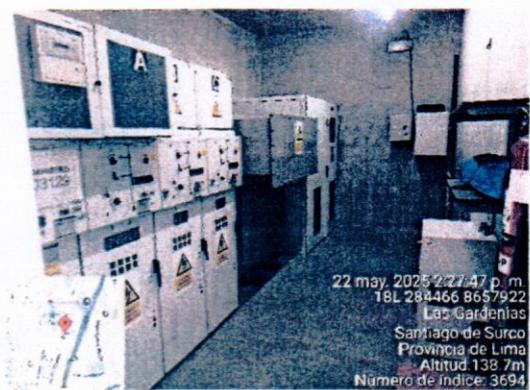
Fotografía N°3. Cuarto de la Subestación eléctrica Fuente: Fotografía con código N° TimePhoto 20250522 142747

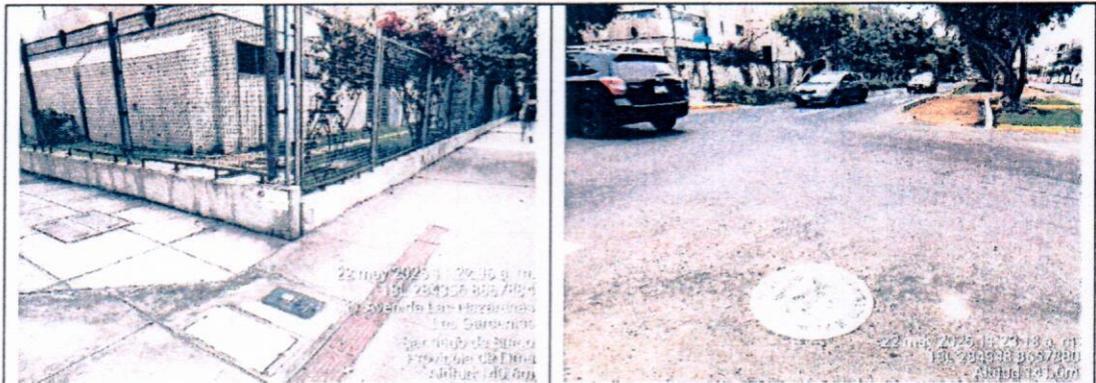
Respecto al manejo de las aguas residuales que se generan en la unidad fiscalizable, el administrado manifiesta que éstas son conducidas a la red de alcantarillado, lo cual se corroboró durante el recorrido por la unidad fiscalizable, donde se identificó una de las salidas de la red interna de desagüe con coordenadas UTM WGS 84 284356E y 8657884N a un buzón de la red de alcantarillado pública de administrada por Sedapal, ubicada sobre la Av. Las Nazarenas con coordenadas UTM WGS 84 284348E y 8657880N.

Fotografías N° 4³ y N° 5⁴: Se observa una de las salidas de la red interna desagüe que conduce las aguas residuales a un buzón de la red de alcantarillado público de Sedapal en dirección suroeste de la unidad fiscalizable y equidista en unos 20 metros.

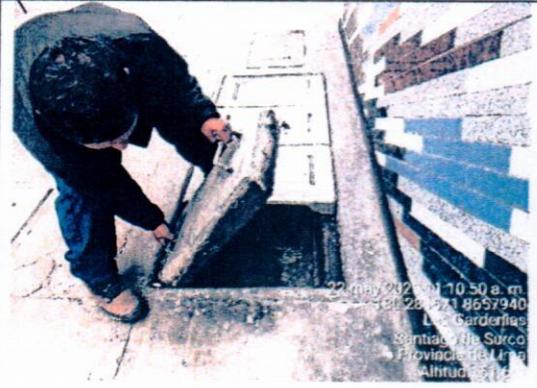
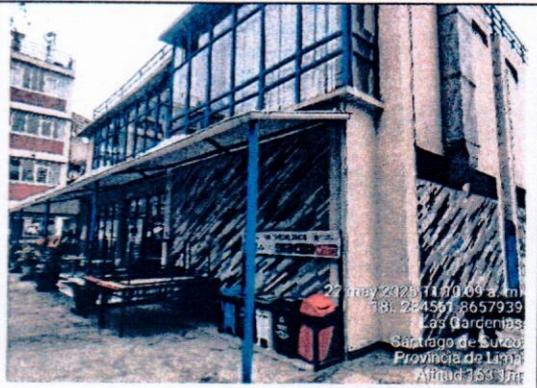
Respecto al manejo de las aguas residuales que contienen grasas y/o aceites del comedor universitario, el administrado ha implementado cuatro (04) pozos y/o trampa de grasas, en las coordenadas UTM WGS 84 284348E y 8657880N, compuestas por cajas de concreto con sus respectivas tapas y capacidad de 3 , 1.5 , 0.5 y 2 m³, Al respecto, el representante del administrado presenta el informe técnico 2022-325/KN del 18 de julio de 2022, el cual detalla la fecha y los trabajos realizados en los pozos en mención, dicho documento indica también, que la última vez que se realizó la succión de las grasas fue el julio de 2022 mediante la empresa Ancro S.R.L.

Fotografías N° 6 y N° 7: Se observa una trampa de grasas (coordenadas UTM WGS 84 284571E y 8657940N) que el administrado implementó para las aguas que son generadas en el área de cocina del comedor universitario.

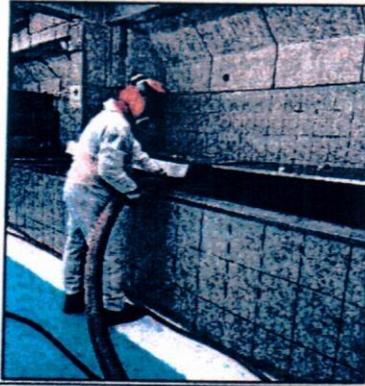
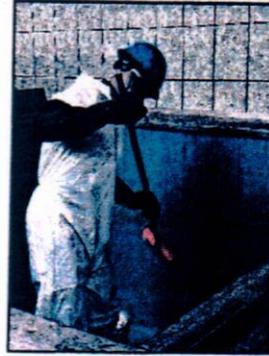
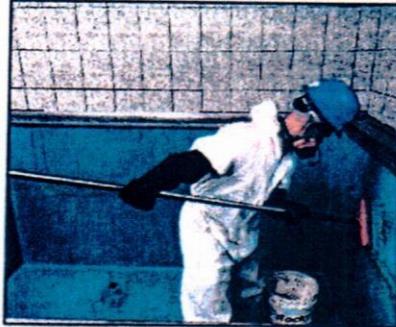
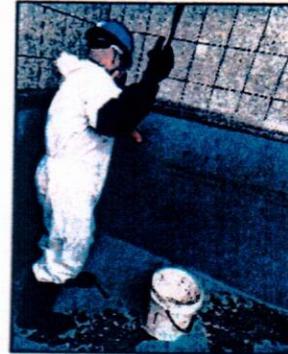
02 POZOS CADAVERICOS

Respecto a las aguas residuales generadas de la limpieza de los pozos cadavéricos de los laboratorios de disección anatómica, el administrado refiere que lo realiza través de la empresa **RYM Fumymser S.R.L**, la cuenta con registro autoritativo **EO-RS-00007-2022-MINAM**,

quienes previamente realizan la succión y transporte de los líquidos residuales (formol), con contenido cadavérico, hasta su disposición final en un relleno de seguridad.

Imagen N°2^a: Se observa la succión y limpieza de pozos con contenido cadavérico ubicados en el laboratorio de disección anatómica de la facultad de medicina Humana.

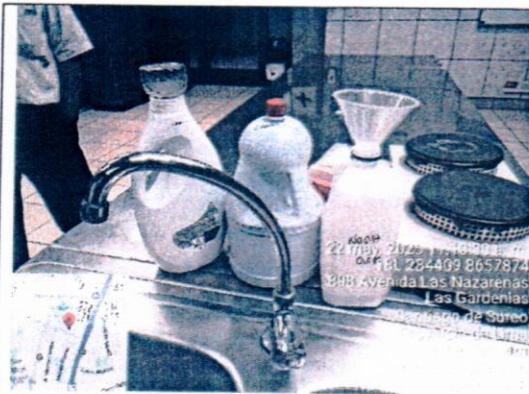
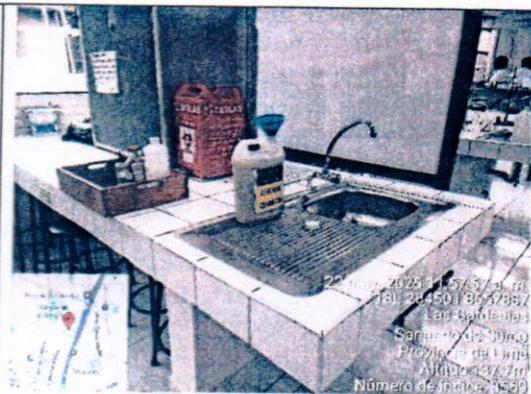
Respecto al manejo de aguas residuales con residuos líquidos inorgánicos, provenientes del lavado de materiales de laboratorio con reactivos, estos vienen siendo dispuestos en recipientes a fin de evitar su eliminación a las redes de alcantarillado, posteriormente estos recipientes son llevados al área de almacenamiento de residuos peligrosos.

Fotografías N° 8° y N° 9°: Se observa la implementación de recipientes para la acumulación de líquidos inorgánicos provenientes del lavado de recipientes con reactivos.

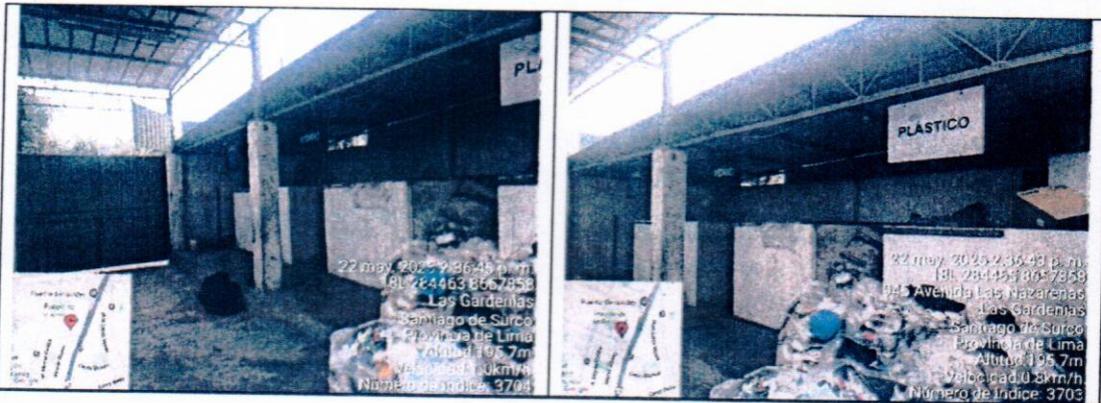
Durante el recorrido realizado por la unidad fiscalizable, se observó que el administrado cuenta con un (01) almacén general de residuos sólidos no peligrosos ubicado en las coordenadas UTM WGS 84 284465E y 8657858N. Este almacén cuenta con piso, paredes de material noble y techo de aluzinc, y está acondicionada para la segregación de los residuos sólidos no peligrosos (plástico, vidrio, papel y residuos no aprovechables).

Fotografía N° 10: Vista de general del almacén central de residuos no peligrosos.
Fuente: Fotografía con código N° TimePhoto_20250522_143645

Fotografía N° 11: Vista de los espacios diferenciados para la segregación de plástico, vidrio y papel y/ cartón
Fuente: Fotografía con código N° TimePhoto_20250522_143643

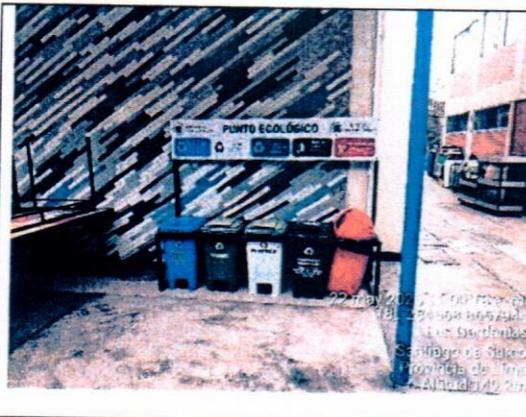
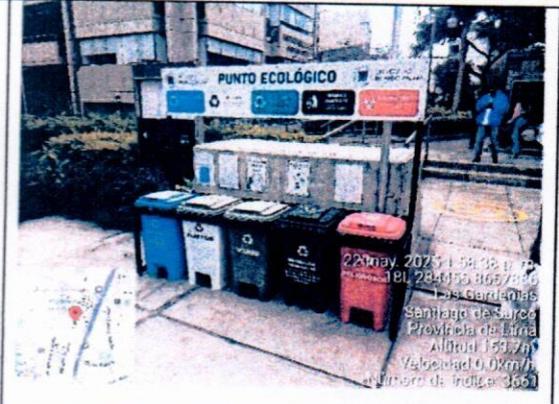
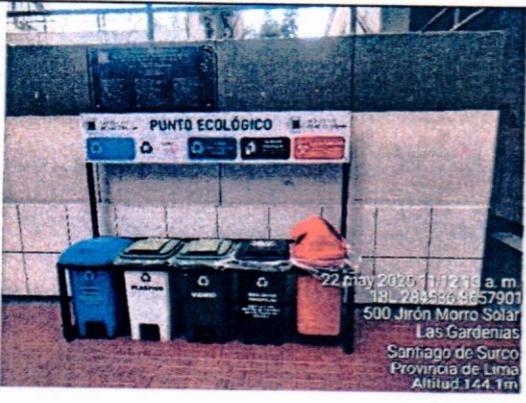
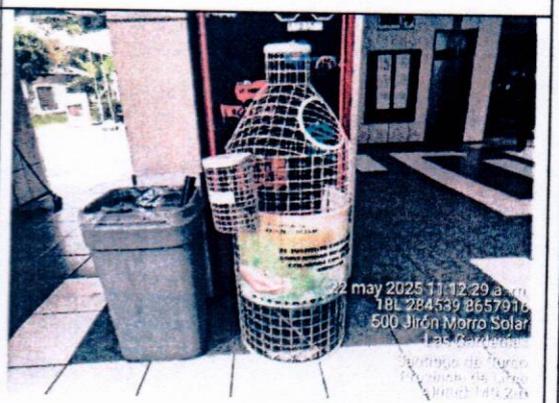
Es preciso mencionar que, los residuos que llegan al almacén general se acopian de diferentes Puntos de acopio en contenedores de plástico de colores, los cuales se encuentran rotulados según la NTP 900:058:2019. Dichos contenedores se encuentran distribuidos por diversas áreas de la unidad fiscalizable (puntos de acopio) como: pasadizos, laboratorios, aulas, entre otros.

Fotografía N° 12,13,14,15.- Muestran diferentes puntos de acopio con contenedores rotulados según el código de colores la NTP 900:058:2019.
Fuente: Fotografía con código N° TimePhoto_20250522_110918, TimePhoto_20250522_135838, TimePhoto_20250522_111213, TimePhoto_20250522_111229

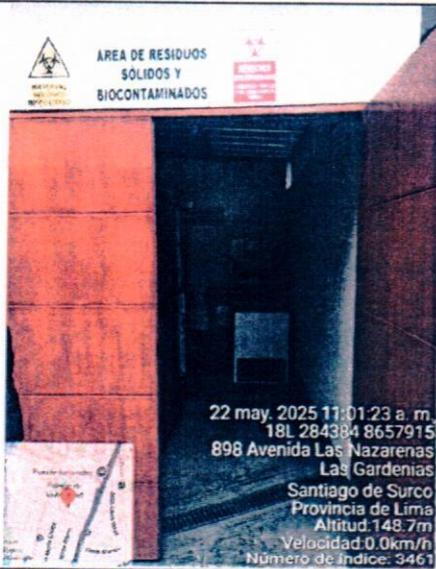
Durante el recorrido realizado por la unidad fiscalizable, se observó que el administrado cuenta con dos (02) áreas para el almacenamiento de residuos peligrosos (biocontaminados). El área de almacenamiento principal cuenta con pisos y paredes de material noble y está techada con aluzinc, que se encuentra próxima a la facultad de medicina en las coordenadas UTM WGS 84 284384E y 8657915N. En el interior hay tachos rojos para residuos biocontaminados y tachos amarillos para residuos especiales; también, hay conservadoras y/o congeladoras para residuos biocontaminados que podrían descomponerse a temperatura ambiente.

Fotografía N° 16: Vista de ingreso al almacén de residuos peligrosos. Fuente: Fotografía con código N° TimePhoto 20250522 110123

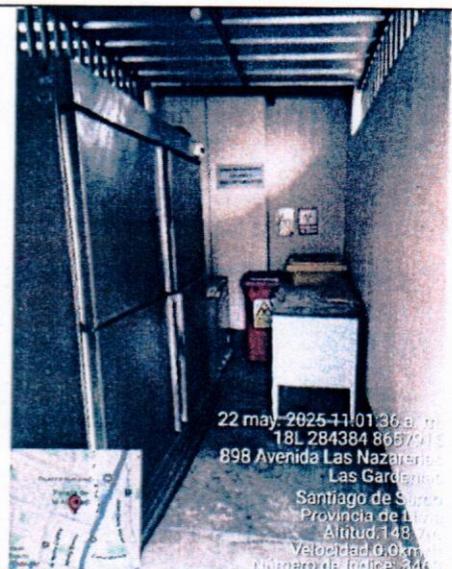
Fotografía N° 17: Vista del interior del almacén de residuos peligrosos. Fuente: Fotografía con código N° TimePhoto 20250522 110136

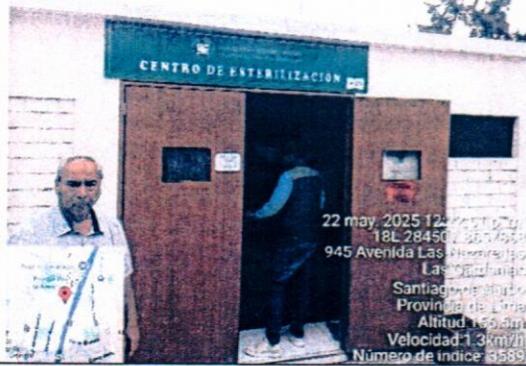
22 may. 2025 12:22:21 p. m.
18L 284502 8657852
945 Avenida Las Nazarenas
Las Gardénias
Santiago de Surco
Provincia de Lima
Altitud: 154.2m
Velocidad: 0.0km/h
Número de índice: 3617

El área de almacenamiento secundario de residuos peligrosos, se ubica en los exteriores de la facultad de ciencias biológicas, a dicha área ingresan residuos del centro de esterilización, el cual está equipado con tres (03) autoclaves y dos (02) estufas, para la inactivación de patógenos y otros microorganismos.

Fotografía N° 18: Vista de ingreso al centro de esterilización
Fuente: Fotografía con código N° TimePhoto_20250522_122251

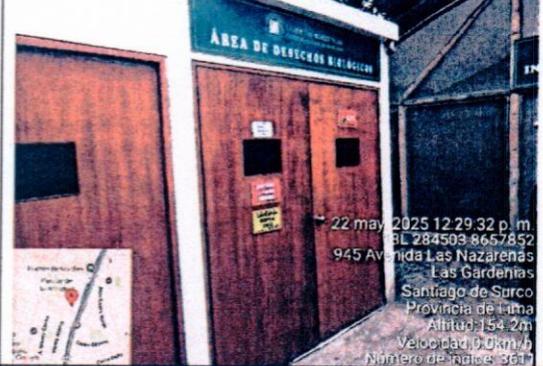
22 may. 2025 12:29:32 p. m.
18L 284503 8657852
945 Avenida Las Nazarenas
Las Gardénias
Santiago de Surco
Provincia de Lima
Altitud: 154.2m
Velocidad: 0.0km/h
Número de índice: 3617

Fotografía N° 19: Vista de ingreso al área de almacenamiento secundario de residuos peligrosos
Fuente: Fotografía con código N° TimePhoto_20250522_122932

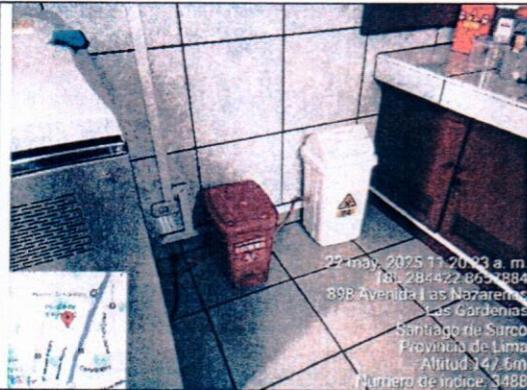
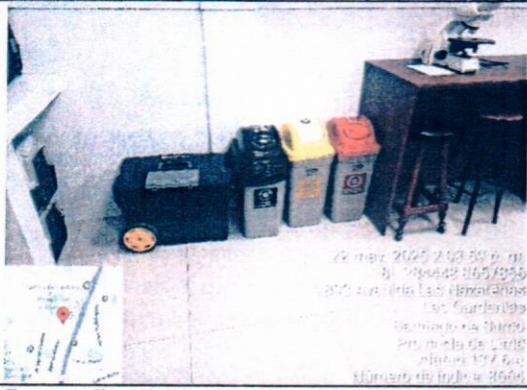
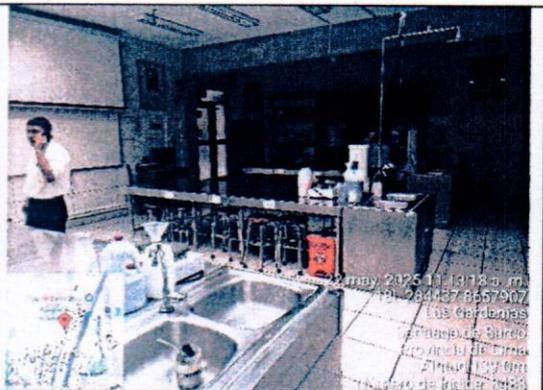
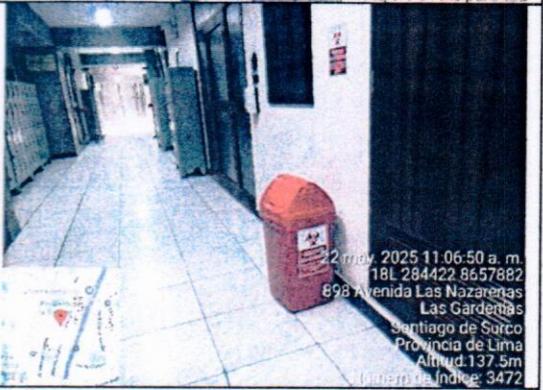
Los residuos que ingresan al área de almacenamiento principal de residuos peligrosos provienen de diferentes contenedores de polietileno y/o bolsas de plástico o cartón. Estos residuos se generan en los laboratorios de las facultades de Medicina Humana, Ciencias Biológicas, Ingeniería, entre otros; en las áreas de atenciones médicas (medicina general, tóxico, estomatología, toma de muestras, EKG, espirometría, etc.); y de los contenedores rojos distribuidos en diversas zonas de la unidad fiscalizable, como pasadizos, aulas y otros espacios.

Fotografía N° 20, 21, 22 y 23: vista de diferentes áreas de la unidad fiscalizable equipadas con contenedores rojos y amarillos para residuos peligrosos y especiales.
Fuente: Fotografía con código N° TimePhoto_20250522_112023, TimePhoto_20250522_111318, TimePhoto_20250522_140359, TimePhoto_20250522_110650
